GSV-Richtlijn

Kwaliteitscriteria van huurbekistingen

Uitgave januari 2000

Güteschutzverband Betonschalungen e.V.

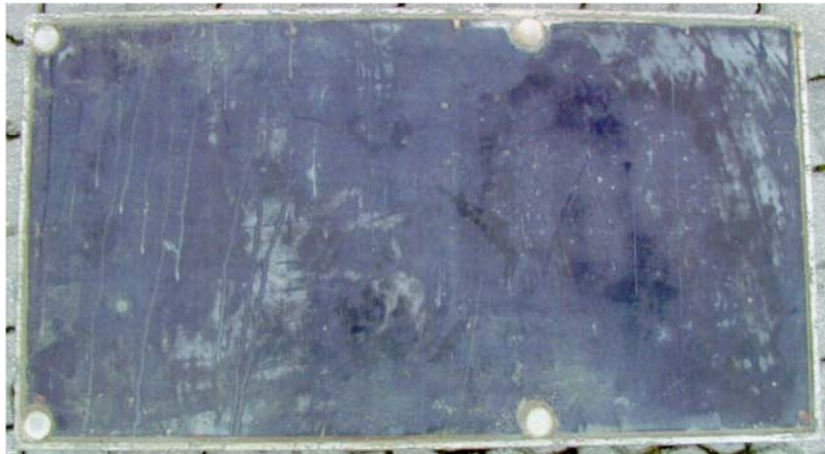
Reinigingsnorm: gebruikt, vrij van betonresten, betonsluis is toelaatbaar.

Foto 1: voorbeeld van de oppervlakte kwalificatie

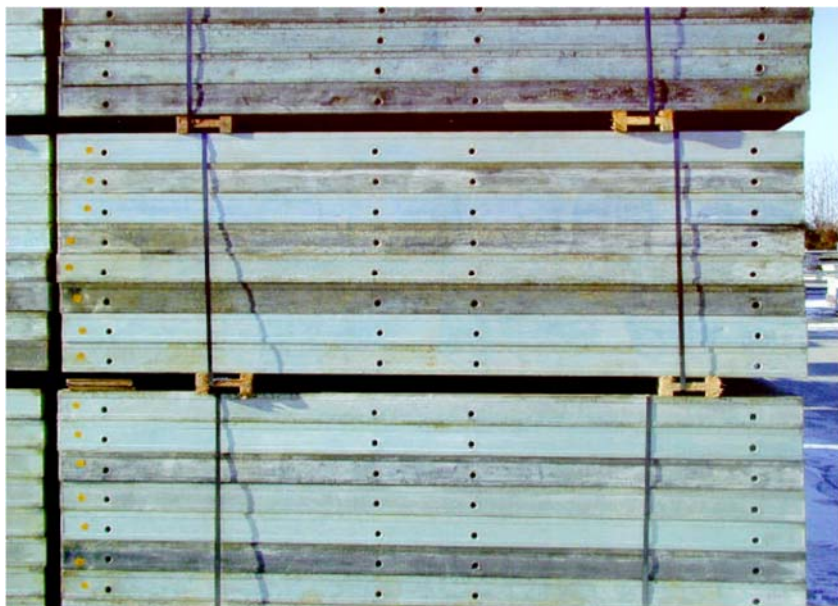
Betonsluiser, betonklodders, filmachtige dunne betonresten, betonspatten en krassen zijn toelaatbaar, voor zoverre dat zij de functionaliteit van het bekistingelement niet beïnvloeden.

Foto 2: Voorbeeld van Norm reinigingstoestand van paneelframes

Reinigingsnorm: vrij van betonresten, betonsluiser is toelaatbaar.
