GSV-Richtlijn

Kwaliteitscriteria van huurbekistingen

Uitgave januari 2000

Güteschutzverband Betonschalungen e.V.

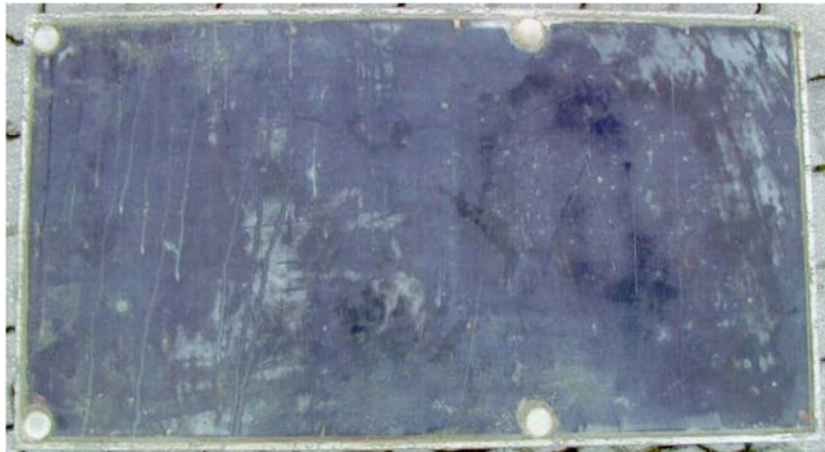
Reinigingsnorm: gebruikt, vrij van betonresten, betonsluis is toelaatbaar.

Foto 1: voorbeeld van de oppervlakte kwalificatie

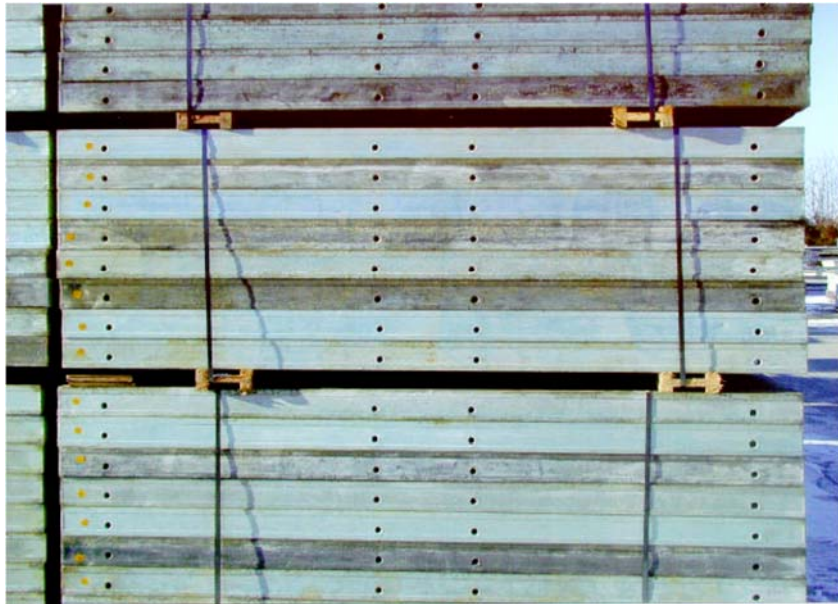
Betonsluier, betonklodders, filmachtige dunne betonresten, betonspatten en krassen zijn toelaatbaar, voor zoverre dat zij de functionaliteit van het bekistingelement niet beïnvloeden.

Foto 2: Voorbeeld van Norm reinigingstoestand van paneelframes

Reinigingsnorm: vrij van betonresten, betonsluier is toelaatbaar.
